2017年の虫害とその後2年間の取組

**Damage from insects in 2017 and how to correct them for the following two years**

山口県立山口博物館研究報告

第46号(2020年3月)別刷

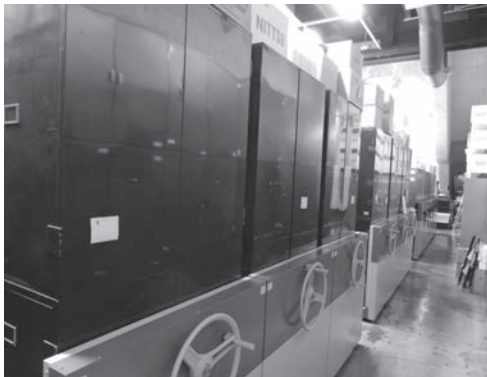
写真1 動植物収蔵室内

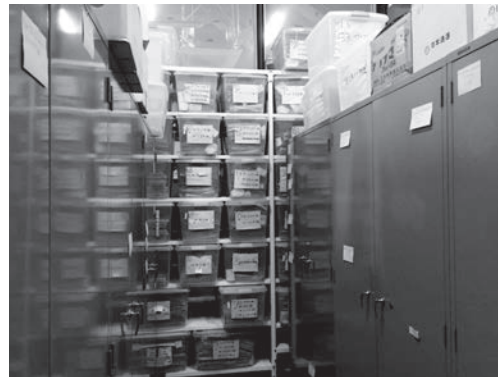
当館の本館建屋は、昭和42年（1967年）10月に改築して開館し現在に至っており、2019年には建築後52年を迎えた。動植物収蔵室（写真1）、生物資料庫（床面積116.64㎡）は、以前は図書室として使用されていた部屋を動植物専用の収蔵室として利用することになったため、これまでも窓側の温度上昇などさまざまな問題を抱えていた。（写真2）

写真2 室内南側周辺

11月下旬には南の窓側に置いていたプラスチックケース約150個すべてに酸化エチレンを主成分とするガス燻蒸を実施した。（6月の全館害虫防除は炭酸ガス製剤 プンガノン等使用）さらに11月27日に遮光工事を実施し、本来の遮光だけでなく断熱効果も期待して、アルミの間に発砲ポリエチレンを挟んだ3mm厚のアルミ複合板で遮光した。

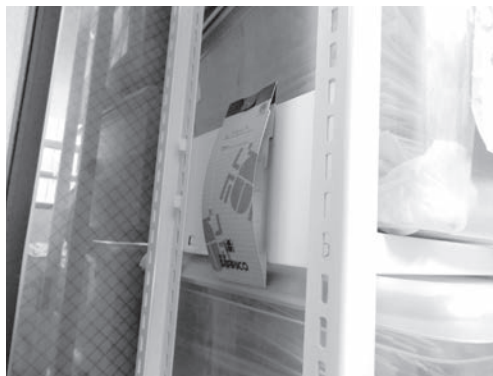
2017年の秋から冬にかけて遮光工事や燻蒸などの虫害対策を実施した上で、念のために、タバコシバンムシ用フェロモントラップ（富士フレイバー株式会社製 NEW SERRICO）を購入し、収蔵庫内3か所に設置した（写真3）。春までは全く成虫の発生は見られなかったが、2018年の6月になり気温・室温が上昇してくると懸念していた通り数匹のシバンムシがトラップにかかっていた（写真4）。収蔵庫のどこかで生き残った固体がいたのか新たに侵入したのかはわからないが、前回のような収蔵プラスチックケース内などに発生した状況やその後の発生は見られなかった。遮光板の設置と空調装置の春季からの使用によりケース内の気温の上昇が抑えられることで、シバンムシなどの発生条件が悪くなると同時に、薬剤のムダな昇華による消失も抑えられるので対策の効果が持続しているものと考えられる。

写真3 シバンムシ用トラップ

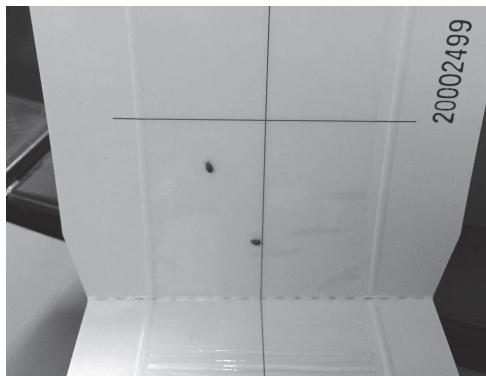
写真4 トラップにかかったシバンムシ

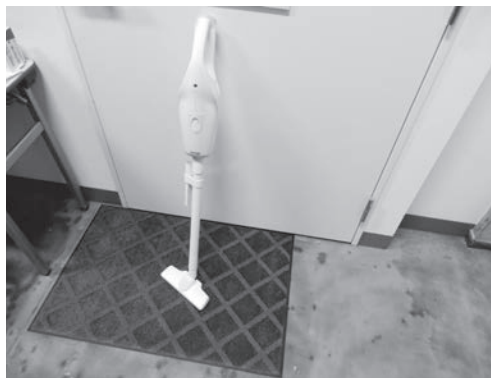
写真5 足拭きマットと収蔵室掃除機

厳しい財政状況の中で、夏前に追加の対策として植物動物収蔵庫の入り口に足拭きマットを設置し（写真5）、収蔵庫入口のドア、その全室と展示室前階段のドアに隙間テープを貼った

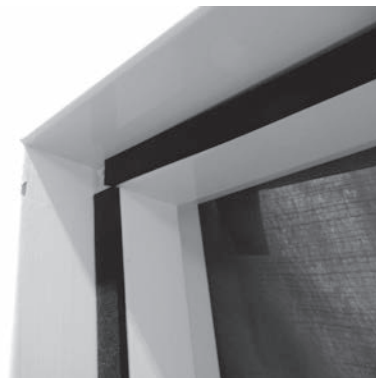
写真6 隙間テープ

(写真6)。これは防虫だけでなく、もともと構造的に展示室と以前は図書室であった動植物収蔵室の距離が近いという問題を抱えているので、多くの来館者が利用する展示室と防虫剤を使用している動植物収蔵室との間で多かった空気の出入りをこれまでより遮断できるという効果も期待してのことである。

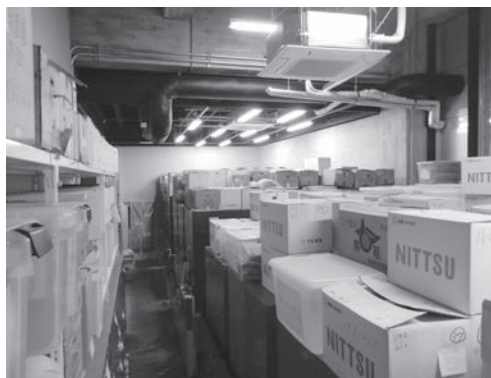
しかし、現在重点的に入力などの処理を進めているこれらのプラスチックケース内の標本以外に、まだデータ入力や台紙貼が実施できていなくて入力や収蔵庫への配架待ちの標本入りのダンボール箱が多数ある(写真7)。これらは決してよい保存環境とは言えず、中には以前に

写真7 収蔵庫上部の様子

シバンムシ等が発生していた痕跡が見られるものも見つかっており油断はできない。

このような状況下においては、以前にも報告したが収蔵庫やケース内での薬剤の使用の現時点での全廃は厳しいと考えている。また収蔵庫内への標本搬入時の十分な乾燥や燻蒸、収蔵標本の点検、収蔵室の温湿度管理等についてはこれまで以上に慎重に実施し、年に数回しかできなくて有害である燻蒸室でのガス燻蒸以外にも凍結燻蒸等の導入も検討していく必要があると考えている。
